**LINJASANEERAUKSEN TEKNINEN TOTEUTUS PERINTEI-
SELLÄ TAVALLA**

Ismo Juntunen
Opinnäytetyö
Kevät 2015
Rakennusalan työnjohdon koulutusohjelma
Oulun ammattikorkeakoulu

3.1 Esimerkkikohde As Oy Hiirstorni

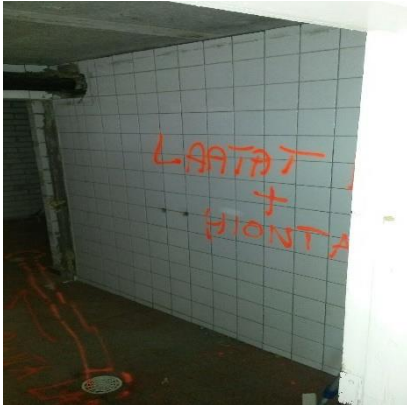
sesta paikallistettiin asbestia sisältävät rakenteet ja merkittiin ne näkyvästi. Seuraavana tehtiin asbestipurku työsuunnitelma, joka toimitettiin työsuojeluviranomaisille, sekä tiedotettiin asbestipurkutyöstä kohteen käyttäjiä (kuva 4).

KUVA 4. Asbestia sisältävän rakenteen merkintä

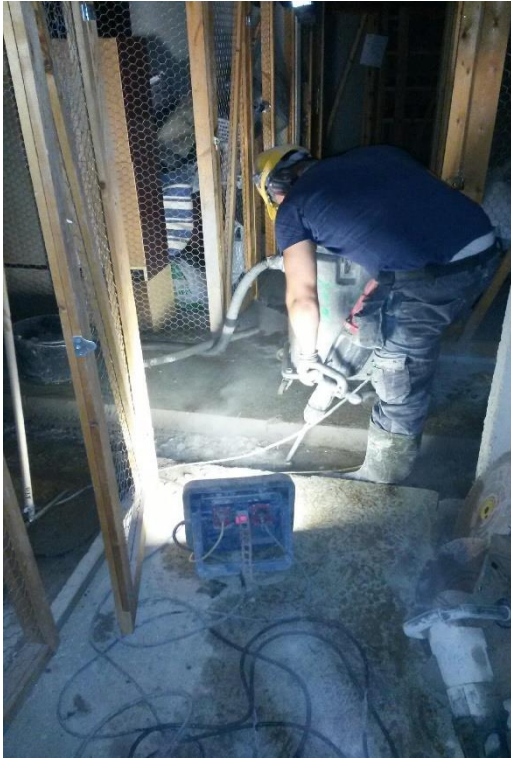
Pohjakerroksessa sekä kellaritiloissa jouduttiin sahaamaan ja piikkaamaan betonilaattaan syvennykset uusille viemäri- ja kaivolinjoille viemäriverkostoon liittymistä varten (kuva 5).

KUVA 5. Uuden viemärilinjan piikkaus

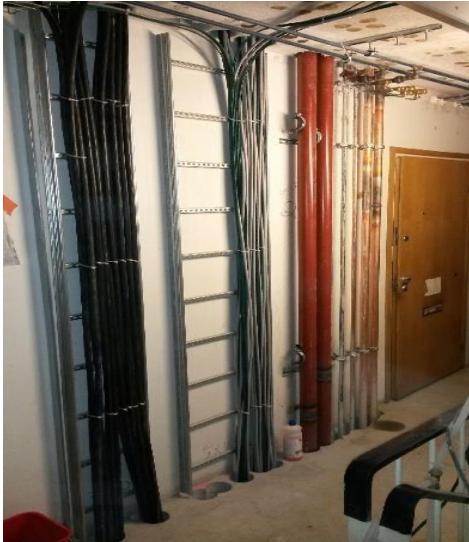
Lämpölinjat tehtiin teräsputkista, jotka kiinnitettiin kannakkeilla kattoon ja seiniin sekä liitettiin toisiinsa kiertämällä. Järjestelmään asennettiin linjasäätö- ja sulkuventtiilit. Huoneistoihin asennettiin uudet termostaatit. Myös LTO-linjat ja osa pohjakerroksen viemärilinoista tehtiin teräksestä, joiden liitokset hitsattiin (kuva 6).

KUVA 6. Uusi nousulinja

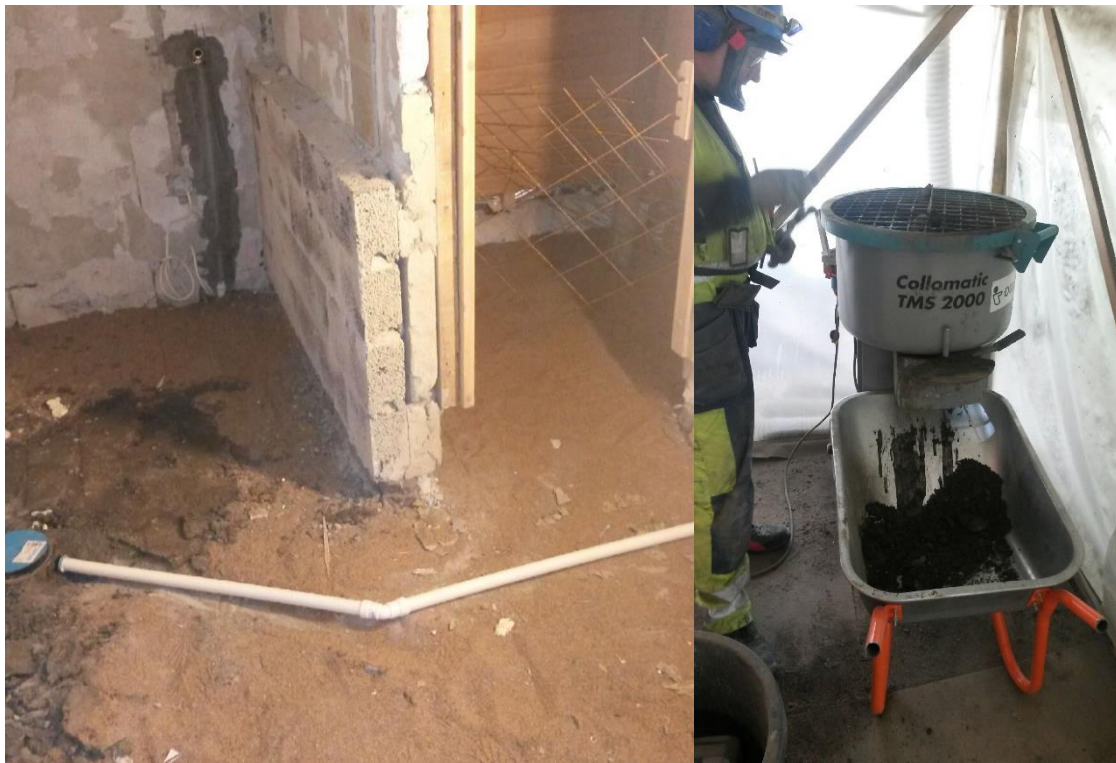
Seuraavaksi valettiin lattiakaivon ja viemäriputkien ympärystät umpeen, jotta ne pysyivät paikoillaan ja olivat oikeassa korossa. Joissakin huoneistoissa jouduttiin lisäämään hiekkaa valun alle, koska muuten olisi lattiamassan menekki kasvanut liian suureksi. Uusi lattialaatta raudoitettiin (#150 Ø 5) teräsverkolla, johon kiinnitettiin lattialämmityskaapeli. Valaminen suoritettiin pikalattiamassalla, joka oli n. 50 mm vahva ja päällystettävissä 1 vrk:n kuluttua (kuva 9).

KUVA 9. Lattiavalutyöt

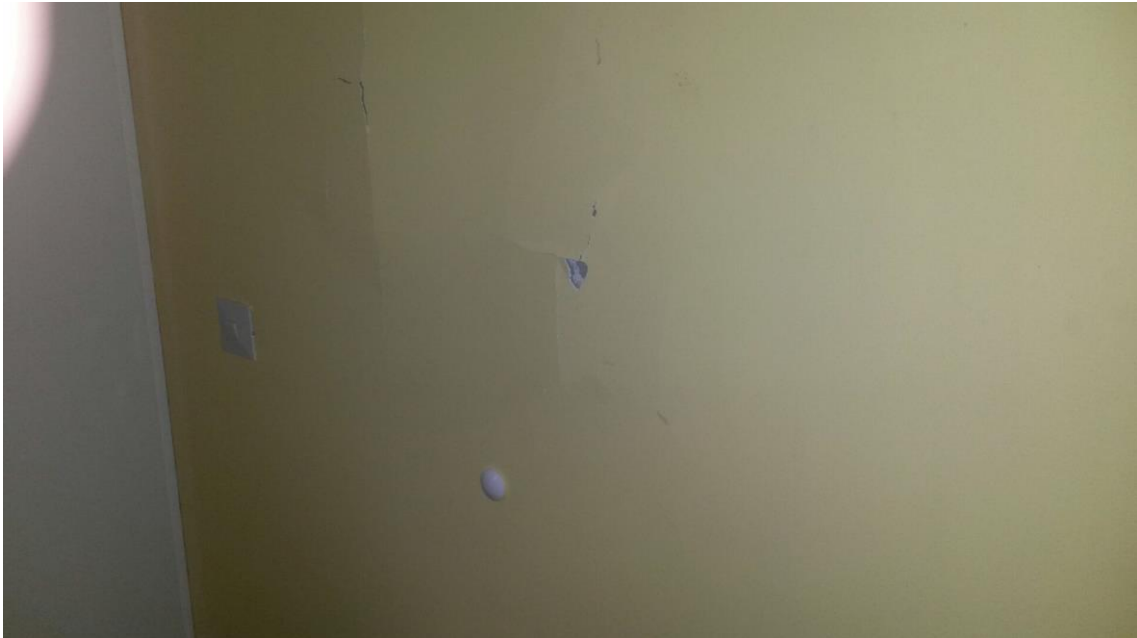
Kylpyhuoneiden siporex-seinien purku- ja piikkaustyössä täytyi olla varovainen, jotta ei vaurioitettaisi muita rakenteita. Muutamassa huoneistossa jouduttiin pesukoneen poistoputki ja sähköjohtoja upottamaan n. 60 mm vahvaan siporex-seinään, jolloin vaurioita syntyi viereiseen makuuhuoneeseen (kuva 10).

KUVA 10. Piikkaustyön aiheuttama vaurio makuuhuoneessa

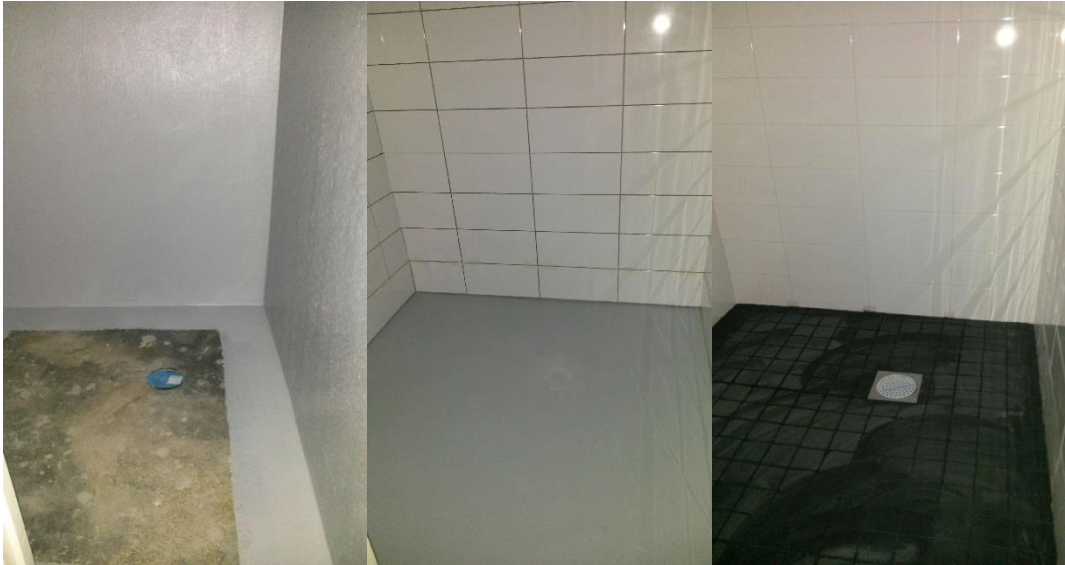
Seinien laatoitustyö aloitettiin tarkistamalla huonekortista, että onko oikeat laatat ja kiinnityslaastit toimitettu huoneistoon. Myös laattajako sekä tehoste- ja kuvioseinät merkittiin. Kun seinät oli laatoitettu ja saumattu, suoritettiin lattian vesieristys ja laatoitus (kuva 12).

KUVA 12. Laatoitustyön eri vaiheita

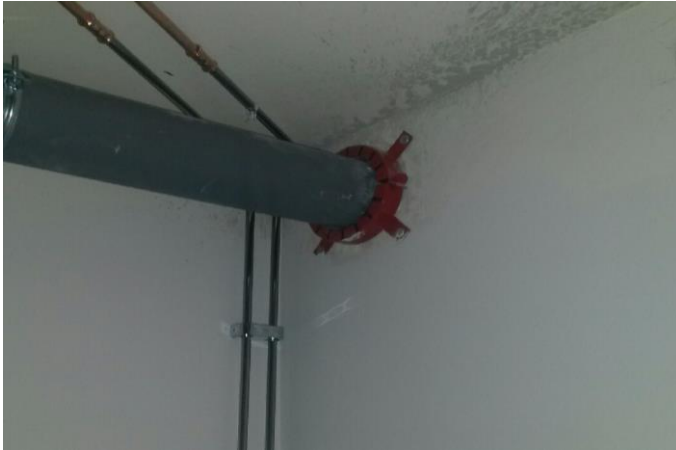
Palokatkotyöt tehtiin palokatkosuunnitelman mukaan, joka oli hyväksytty rakennusvalvonnassa. Palokatkotyössä huoneistot osastoitiin toisistaan ja yleisistä tiloista palokatkomassoilla. Jokainen läpivienti käytävältä huoneistoon ja huoneistosta toiseen käsiteltiin palokatkomassalla tai manseteilla valmistajan ohjeiden mukaisesti (kuva13).

KUVA 13. Palokatkomansetti viemärin läpiviennissä
